平成 23 年 (2011 年) 東北地方太平洋沖地震 日本建築学会関東支部地震災害調査 WG 被害速報

1. 地震の概要

2. 初動調査の方法

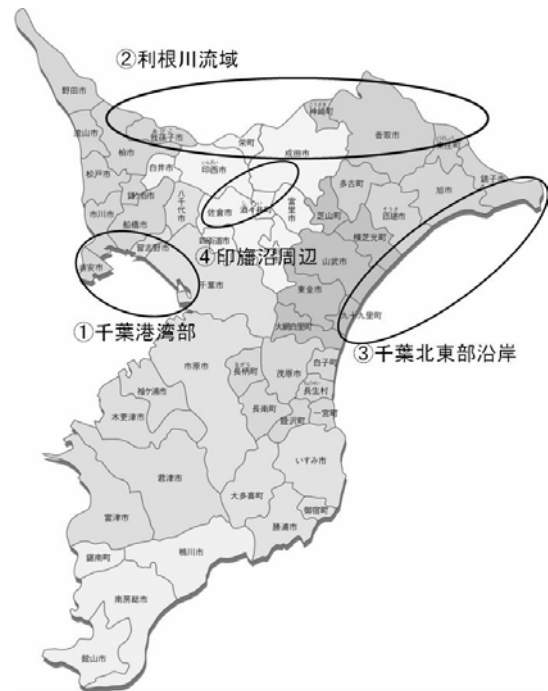
図 5.1 対象地域と被害の地理的分布

千葉県内の被害は主に液状化や地盤の変状による建物の沈下や傾斜と津波による浸水被害であり, 被害は下記の 4 地域 (図 5.1 参照) に集中している。

- ① 千葉港湾部 (浦安市・千葉市美浜区など): 液状化
- ② 利根川流域 (我孫子市・香取市など): 液状化
- ③ 千葉北東部沿岸 (銚子市・旭市など): 津波
- ④ 印旛沼周辺 (佐倉市・成田市など): 不同沈下

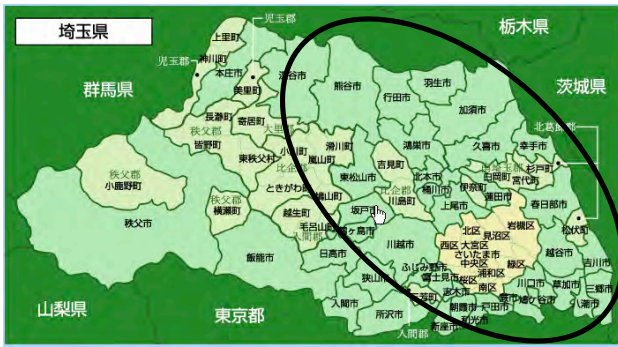
図 7.1 被害集中地域の概略（黒枠内）

被害の大半は県中央部から北部にかけての JR 高崎線や荒川沿いおよび県東部の東武伊勢崎線や中川・江戸川沿いで発生している。（図 7.1 の黒楕円内にはほぼ包含される）。

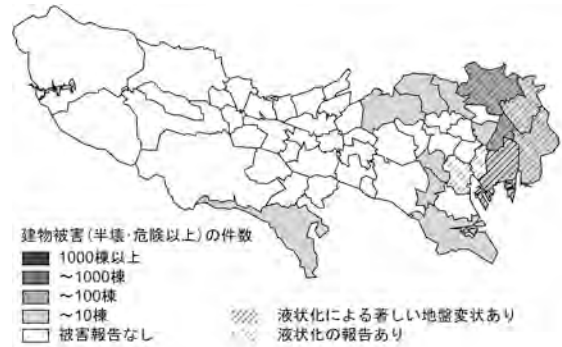
図 8.1 対象地域と被害の地理的分布

被害率：0.007%（東京都内建物総数に対する応急危険度判定で危険・要注意と判定された建物棟数の比率）。被害の特色の概要：構造的被害は少なく概ね軽微であった。非構造部材の被害は窓ガラス破損、外壁仕上材破損、天井材落下、家屋の屋根の損傷などが見られた。ブロック塀・大谷石塀の転倒、擁壁の亀裂・破損、煙突被害も複数見られた。23 区東側では液状化被害が見られた。

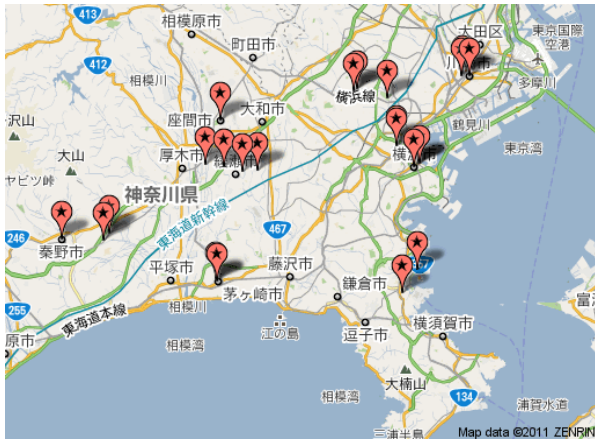
図 9.1 対象地域と被害の地理的分布

表 9.1 及び表 9.2 に記載した被害の分布を図 9.1 に示す。

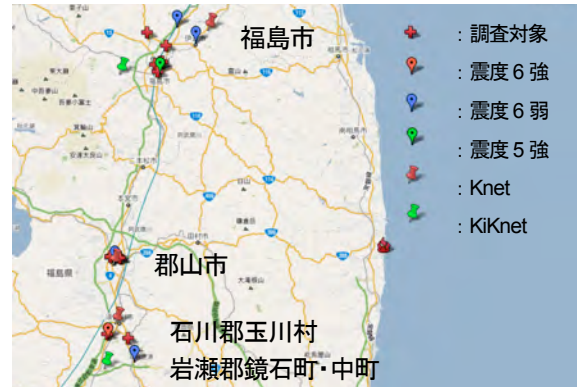
図付 1.1 対象地域と被害の地理的分布

東北地方太平洋沖地震発生の翌日 (3月12日)、福島県福島市へ移動し、福島県内建物の地震による被害調査および倒壊建物周辺に強震計を設置、余震観測が行われた。調査日程および地域は、12日 (東京～福島市移動)、13日 (福島市, 5強)、14日 (郡山市, 6弱, 石川郡玉川村, 6弱, 岩瀬郡鏡石町・中町, 6強) の3日間である (図付 1.1)。
